Bauwerk UB 4: Unterstand mit Beobachter unter Kleinstglocke

technische Daten:

Bauwerksnummer:	323 (UB 4)
Baujahr:	1935
Besatzung:	2 - 12 (= 14 Soldaten)
Bautypnummer:	117 B8/I (Zeichnungsnummer)
Ausbaustärke:	B1 (= 1 m Außenwandstärke)
Baukosten:	35.000 RM
Eisenbetonvolumen:	148,1 m ³
Panzerbauteile:	9a P7 (Kleinstglocke)

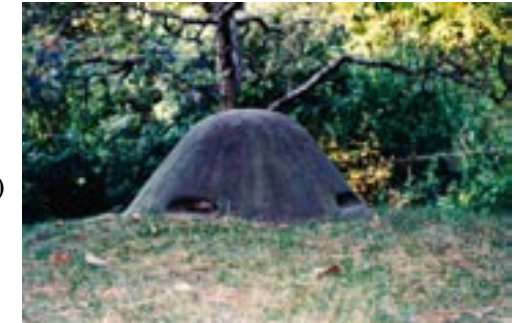
Kleinstglocke 9 P7: Außenansicht

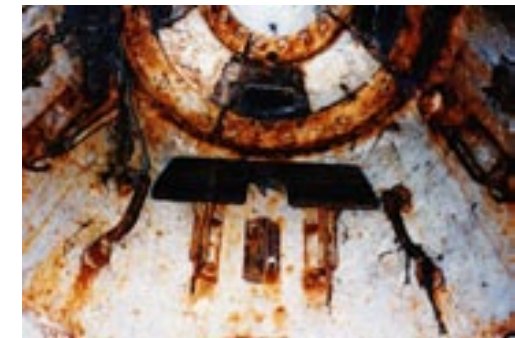
Kleinstglocke 9 P7: Innenansicht

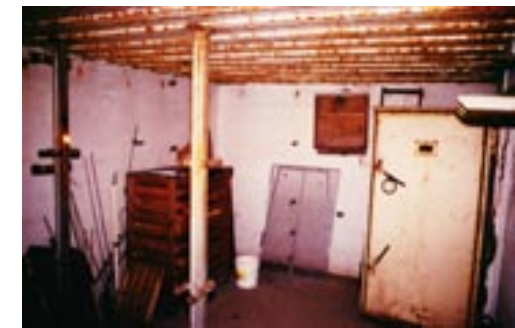
Bereitschaftsraum mit Gasschutztür
19 P7 am rechten Bildrand

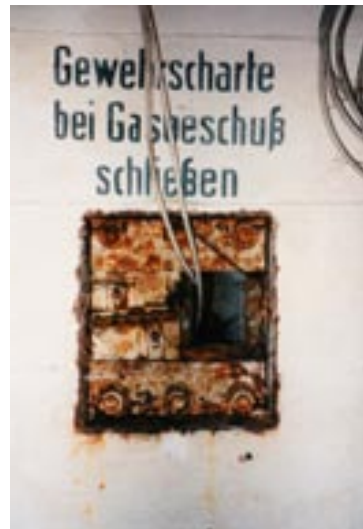
Foto links: Bunker UB 4 auf Titelbild einer Publikation
Foto rechts: Gewehrschartenverschluss alter Bauart (Foto 1997)
